Sekundärentwässerung bei Duschrinnen und Punktabläufen

Sickerwasseröffnungen besser vermeiden

Versuche mit Glasfliesen zeigen, wie sich Wasser verhält, das in das Fliesenbett oberhalb einer Dünnbettabdichtung auf Gefällestrich eindringt.

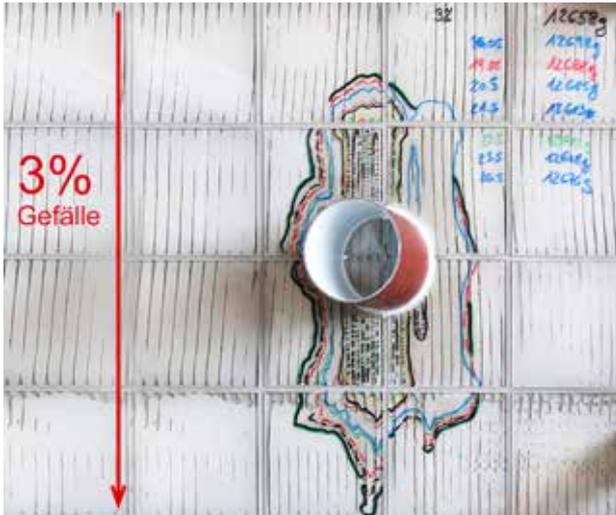
➊ Erster Versuch mit Fliesenbett nach vereinfachtem Verlegeverfahren: Die Linien der Filzmarker zeigen die Grenzen zwischen trockenem und nassem Fliesenbett zu verschiedenen Zeiten. Oben rechts stehen die Gewichte des Prüfkörpers am Anfang und während der Trockenphase.

In der Mitte der Grundplatte blieb als Simulation einer lokalen Beschädigung jeweils eine Kreuzfuge offen, wo Wasser ungehindert in das Fliesenbett eindringen konnte ➊. Auf die nicht verfugte Stelle wurde ein Rohrstück mit Silikon aufgeklebt, sodass über dieser fehlerhaften Stelle Wasser in einer definierten Höhe (25 mm) aufgestaut werden konnte. Die Platten wurden während des 72 Stunden dauernden Versuchs mit 3 % Gefälle aufgestellt. So ließ sich gleichzeitig prüfen, ob das Wasser entlang des Gefälles unterhalb der Fliesen abfließt. Die eingedrungene Wassermenge wurde durch Wiegen der Prüfkörper bestimmt.

➋ zeigt den Prüfkörper, bei dem die Fliesen mit dem einfachen Verfahren aufgeklebt wurden. Die verschiedenfarbigen Linien, die der Versuchsleiter mit Filzmarkern auf die Fliesenoberfläche aufgetragen hat, zeigen das Vordringen des Wassers während der Bewässerung (bis 16.5.) und der Trocknung (bis 26.5.). Die Ausbreitung der Feuchtigkeit unterhalb der Fliesen erfolgte in alle Richtungen – etwas mehr

in Richtung der vom Zahnsachtel hinterlassenen Hohlräume. Eine definierte Strömung in Richtung des Gefälles lässt sich in das Bild kaum hineininterpretieren. Die Gewichtsangaben auf dem Prüfkörper zeigen, dass dieser während der 72-h-Bewässerung 42 ml Wasser aufgenommen hat. In den nächsten zehn Tagen sind davon 20 ml wieder verdunstet.

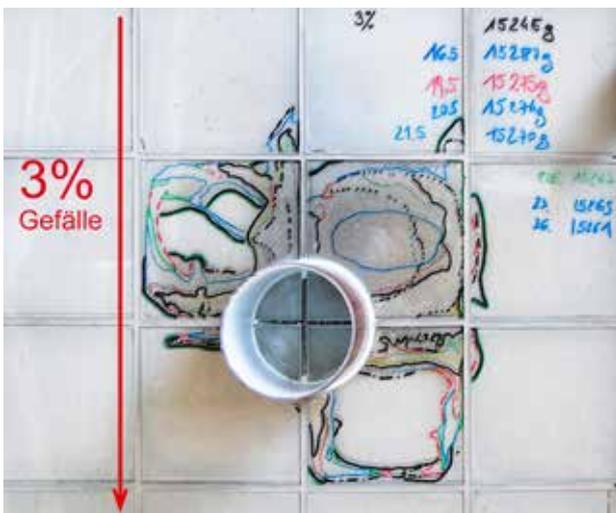
➌ Erster Versuch mit Fliesenbett nach dem Buttering-and-Floating-Verfahren: Hier steigt der größere Teil des Wassers sogar gegen das Gefälle an. Sehr langsam trocknet der Prüfkörper nach dem Versuch durch Verdunstung wieder aus – wie es die Gewichtsangaben im zeitlichen Verlauf zeigen.

➍ zeigt den gleichen Versuch mit dem Prüfkörper, bei dem die Fliesen nach dem Buttering-and-Floating-Verfahren aufgebracht wurden. Die Durchfeuchtung fand hier sogar vermehrt gegen das Gefälle statt. In der Bewässerungsphase drangen ebenfalls 42 ml Wasser in das Fliesenbett ein, von denen zehn Tage nach Versuchsende 26 ml verdunstet waren.

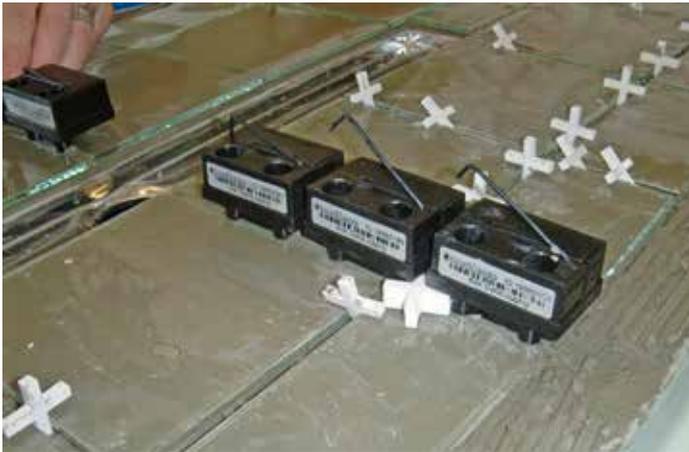
4 Aufbau des Prüfkörpers für den zweiten Versuch: Die Fliesen haben ein Gefälle hin zur Duschrinne. In das Mörtelbett wurden zudem sechs Feuchte-sensoren eingebaut, die den Feuchteverlauf unter den Fliesen aufzeichnen.

Bei einem zweiten Versuch untersuchte das OFI, was an den Sickerwasseröffnungen einer Duschrinne passiert. Dabei wurde geklärt, ob und wie Wasser über diese Öffnungen unter die Fliesen geraten kann und ob eventuell eingedrungenes Wasser wieder abgeführt wird. Hierzu hat das Institut einen weiteren Prüfkörper mit Glasfliesen und einer Duschrinne hergestellt ➎.

Zusätzlich wurden in den Prüfkörper Feuchtesensoren in unterschiedlichen Abständen zur Duschrinne installiert. Diese messen in der Schicht des Dünnbettmörtels unterhalb der Fliesen den elektrischen Widerstand. Dieses Prinzip kommt auch bei der Holzfeuchtemessung zur Anwendung. Die Angabe der Messergebnisse erfolgt in % WME (Wood Moisture Equivalent).

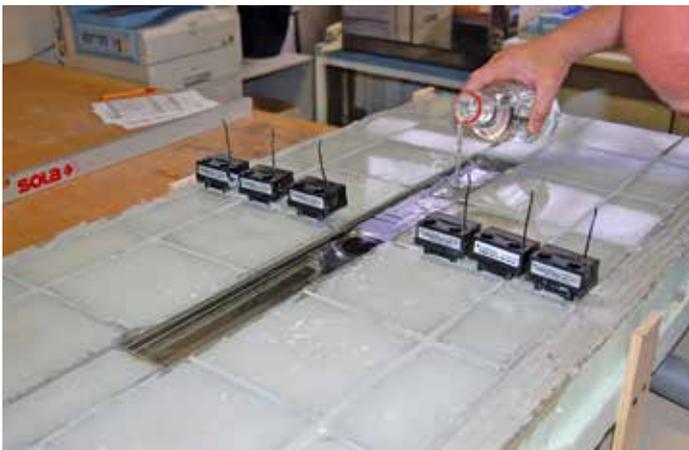
5 Der Versuch beginnt mit dem Füllen der Duschrinne bis zur Oberkante der Fliesen. Dieser Versuchsabschnitt lief über sechs Tage. Der Flüssigkeitsverlust durch Eindringen in das Fliesenbett und durch Verdunstung wurde stets ausgeglichen.

Der Versuch begann am 13.5. – Datumsangaben erscheinen auf den Messschrieben – mit dem Verschließen des Abflafs und dem Fluten der Duschrinne bis zur Fliesenoberkante **5**. Das in die Sickerwasseröffnung eingedrungene und verdunstete Wasser wurde regelmäßig durch Zugaben ausgeglichen, sodass der Rinnenkörper stets gefüllt war. Der hohe Wasserstand entspricht dabei den Bedingungen in der Praxis, wo sich das Wasser ebenfalls aufstaut. Das erzeugt den statischen Druck, der die erforderliche Abflussleistung über den Siphon gewährleistet.

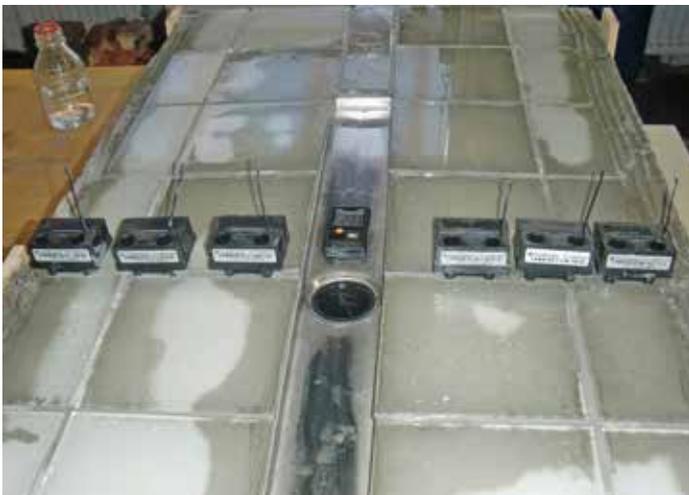
6 Am Ende des ersten Versuchsabschnitts ist eine starke Durchfeuchtung des Fliesenbetts aufgrund von Kapillarkräften zu beobachten. Während der Trockenperiode über 31 Tage wird in die Duschrinne zusätzlich ein Datenlogger zur Feuchtemessung eingelegt.

Wie zu erwarten fand bis zum Ende des ersten Versuchsabschnitts eine großflächige und kräftige Durchnässung des Fliesenbetts durch kapillare Effekte statt **6**. Wichtiger im Zusammenhang mit der Fragestellung des Forschungsprojekts ist aber der Trocknungs- bzw. Entwässerungsprozess. Hier sollten neben der visuellen Beobachtung des Trocknungsvorgangs vor allem die Feuchtesensoren im Mörtelbett Auskunft geben.

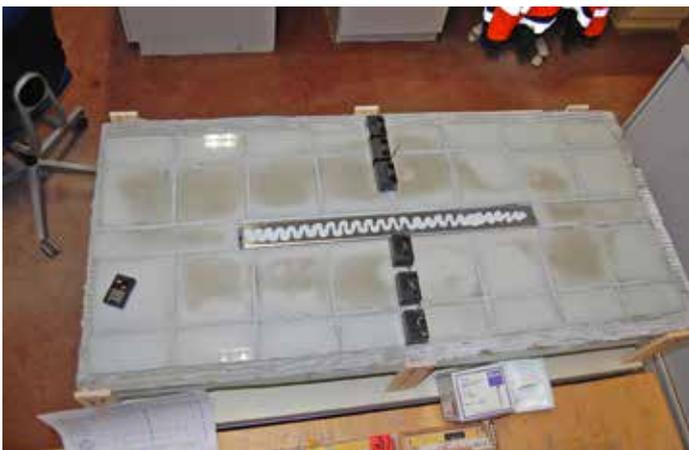
7 Der Prüfkörper mit Duschrinne nach 15 Tagen Trocknung. Immer noch sind durchfeuchtete Bereiche unter den Fliesen mit bloßem Auge deutlich erkennbar. Diese finden sich vor allem in der Mitte der Fliesen, wo die Wege für die Diffusion zur Umgebungsluft länger sind.

Im Gegensatz zur schnellen Durchfeuchtung während des simulierten Duschvorgangs erfolgte die Trocknung sehr langsam. **7** zeigt den Prüfkörper nach 15 Tagen Trocknungsprozess. Vor allem in der Mitte unter den Fliesen sind feuchte Stellen noch deutlich erkennbar. Hier sind auch die Wege bis zur umgebenden Raumluft besonders lang und der Diffusionswiderstand entsprechend hoch.

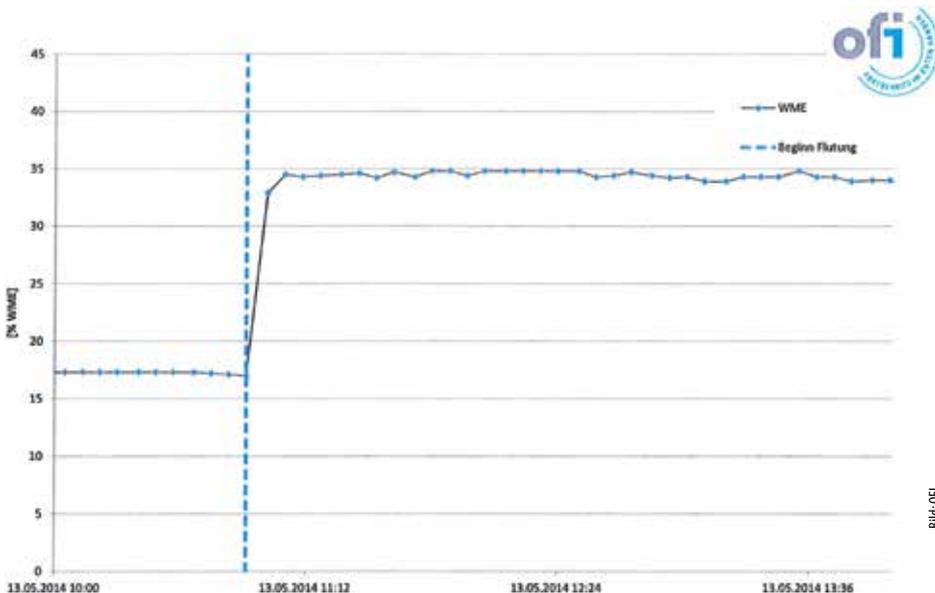
8 Durchfeuchtungsvorgang

Feuchteverlauf im Mörtelbett des Fliesenbodens 4,1 cm von der Duschrinne entfernt:
Innerhalb der ersten 10 min ab Flutung erreicht die Feuchtigkeit schon ihren Maximalwert und verbleibt dort.

8 zeigt die gemessenen Feuchteäquivalente zu Beginn des Versuchs in Zeitschritten von etwa 5 Minuten für Sensor 1, der einen Abstand von 4,1 cm zur Rinne hat. Die Flutung der Duschrinne beginnt bei der blauen, gestrichelten Linie. Schon nach 10 min erreichen die Messwerte die maximale Sättigung, also innerhalb einer Zeit, die für einen Duschvorgang üblich ist.

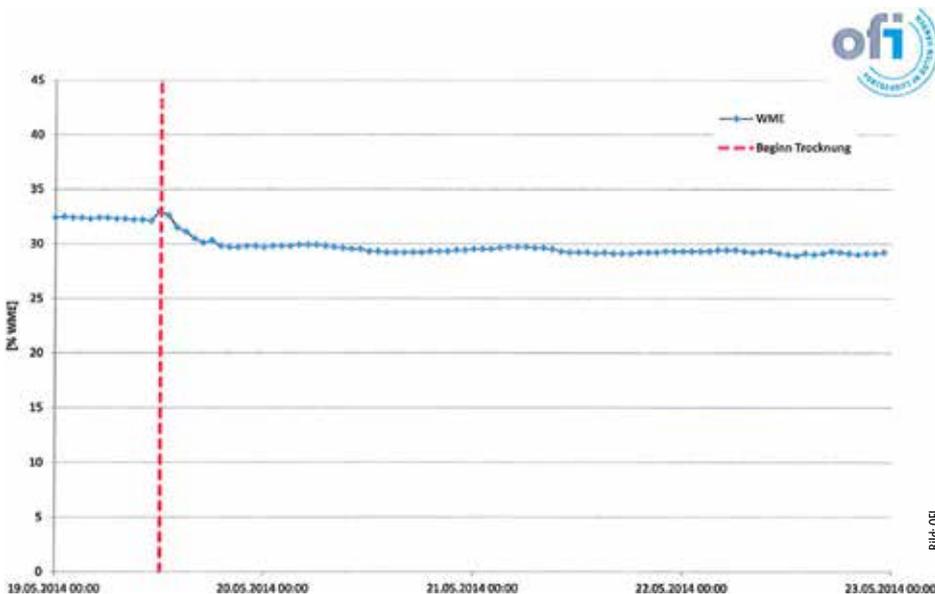
9 Trocknungsvorgang

Feuchteverlauf im Mörtelbett des Fliesenbodens 4,1 cm von der Duschrinne entfernt: Nach dem Ablassen des Wassers aus der Rinne (rote Linie) ist nur eine geringe und äußerst langsame Trocknung des Fliesenmörtels zu beobachten.

9 zeigt die Feuchtwerte von Sensor 1 beim Ablassen des Wassers aus der Duschrinne, dargestellt durch die rote, gestrichelte Linie. Die Messwerte zeigen einen sehr langsamen Trocknungsvorgang: Innerhalb von 3,5 Tagen war eine kaum nennenswerte Abtrocknung in Form einer Tendenz der Messwerte zu verzeichnen. Die anderen Sensoren zeigten qualitativ ähnliche Verläufe. Mit steigendem Abstand zur Duschrinne waren lediglich zeitliche Verzögerungen bei der Durchfeuchtung nach der Flutung zu verzeichnen.
