## «Die Versuche zeigen, dass Sickerwasseröffnungen oder Sickerwasserfugen bei Platten- oder Natursteinböden kontraproduktiv sind»

Moderne, bodeneben ausgeführte Duschkablen stellen höhere Anforderungen an eine nachhaltige Hygiene als früher. Marcel Ruckstuhl, Fachmann für Belagsexpertisen von der StoneControl GmbH, erläutert im Interview, weshalb hier Sekundärentwässerungen in der Duschrinne oder im Punktablauf technisch gesehen keine sinnvollen Lösungen ergeben. Diese Sicht wird durch eine wissenschaftliche Arbeit des Österreichischen Forschungsinstituts OFI bestätigt.

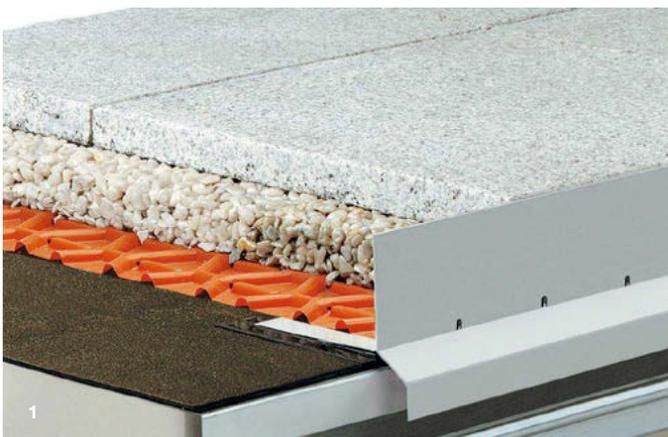
- 1 – System Balkonentwässerung: Hier schützt die Sekundärentwässerung die Bausubstanz vor Frostschäden durch aufgestautes Wasser.
- 2 – In Versuchsreihen mit Glasplatten konnte das Österreichische Forschungsinstitut OFI in Wien nachweisen, dass unter Platten eingedrungenes Wasser weder in Richtung eines Gefälles abfließt, noch sich über eine zweite Entwässerungsebene entsorgen lässt.

Sekundärentwässerungen sind dann sinnvoll, wenn es unterhalb des Bodenbelags Wasser führende Schichten gibt. Dies trifft bei einigen Bodenaufbauten im Aussenbereich durchaus zu. Dort schützt die Sekundärentwässerung die Bausubstanz vor Frostschäden durch aufgestautes Wasser.

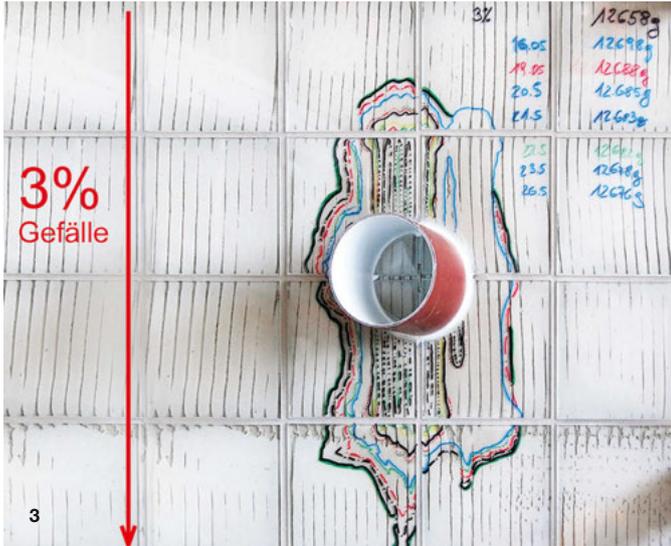
- 3 – Erster Versuch mit Plattenbett nach vereinfachtem Verlegeverfahren: Die Linien der Filzmarker zeigen die Grenzen zwischen dem trockenen und nassen Bereich zu verschiedenen Zeiten. Oben rechts stehen die Gewichte des Prüfkörpers am Anfang und während der Trockenphase.

In der Mitte der Grundplatte blieb als Simulation einer lokalen Beschädigung jeweils eine Kreuzfuge offen, wo Wasser ungehindert in das Plattenbett eindringen konnte (vgl. Bild 2). Auf die nicht verfugte Stelle wurde ein Rohrstück mit Silikon aufgeklebt, sodass über dieser fehlerhaften Stelle Wasser in einer definierten Höhe (25 mm) aufgestaut werden konnte. Die Platten wurden während des 72 Stunden dauernden Versuchs mit 3 % Gefälle aufgestellt. So liess sich gleichzeitig prüfen, ob das Wasser entlang des Gefälles unterhalb der Platten abfließt. Die eingedrungene Wassermenge wurde durch Wiegen der Prüfkörper bestimmt (vgl. Bild 3).

Die Versuche zeigten, dass ein Abfließen des in das Plattenkleberbett eingedrungenen Wassers entlang des Gefälles nicht stattfindet. Das Wasser liess sich noch nicht einmal durch lotrechtes Aufstellen nach der Bewässerungsphase zu einem Abfließen nach unten bewegen. Das eingedrungene Wasser verliess zum Teil das Plattenbett wieder über Verdunstungs- und Diffusionsvorgänge, aber das erforderte, wie die Versuche ebenfalls zeigten, sehr viel Zeit. Es lässt sich also feststellen, dass beim Eindringen von Wasser in das Plattenbett offensichtlich fast ausschliesslich Kapillarkräfte eine Rolle spielen.

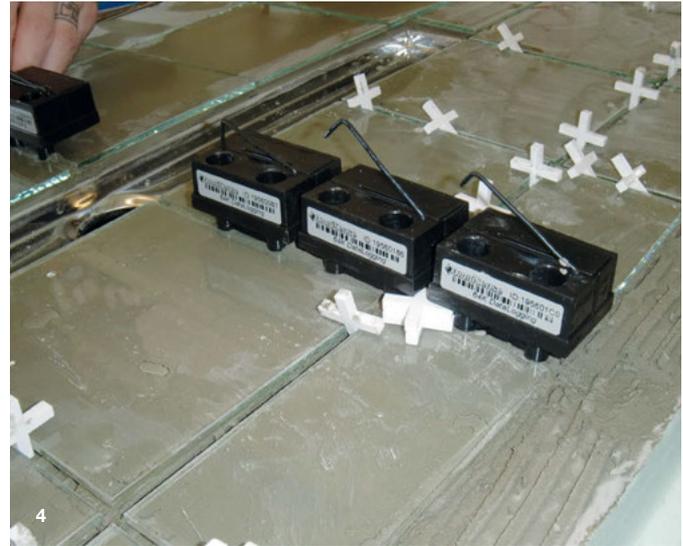
- 4 – Aufbau des Prüfkörpers für den zweiten Versuch: Die Platten haben ein Gefälle hin zur Duschrinne. In das Mörtelbett wurden zudem sechs Feuchtesensoren eingebaut, die den Feuchteverlauf unter den Platten aufzeichnen.

Bei einem zweiten Versuch untersuchte das OFI genau, was an den Sickerwasseröffnungen einer Duschrinne passiert. Dabei wurde geklärt, ob und wie Wasser über diese Öffnungen unter die Platten geraten kann und ob eventuell eingedrungenes Wasser wieder abgeführt wird. Hierzu hatte das Institut einen weiteren Prüfkörper mit Glasplatten und einer Duschrinne hergestellt (vgl. Bild 4).

Eingebaut wurde eine Duschrinne ohne geschlossenen Rinnenrand. Die Fugen zwischen Rinnenkörper und Plattenbelag wurde mit einem Plattenkleber verschlossen. Damit blieb diese Nahtstelle, wie von einigen Bauexperten gefordert, diffusionsoffen, sodass durch die kapillare Wirkung die Feuchte im Dünnbett zum Ablauf hin abtransportiert wird und dort abtrocknen kann. Zusätzlich wurden in den Prüfkörper Feuchtesensoren in unterschiedlichen Abständen zur Duschrinne installiert. Diese haben in der Schicht des Dünnbettmörtels unterhalb der Platten den elektrischen Widerstand gemessen. Dieses Prinzip kommt auch bei der Holzfeuchtemessung zur Anwendung. Die Angabe der Messergebnisse erfolgt in Prozent WME (Wood Moisture Equivalent). Wie zu erwarten fand bis zum Ende dieses Versuchsabschnitts eine grossflächige und kräftige Durchnässung des Plattenbetts

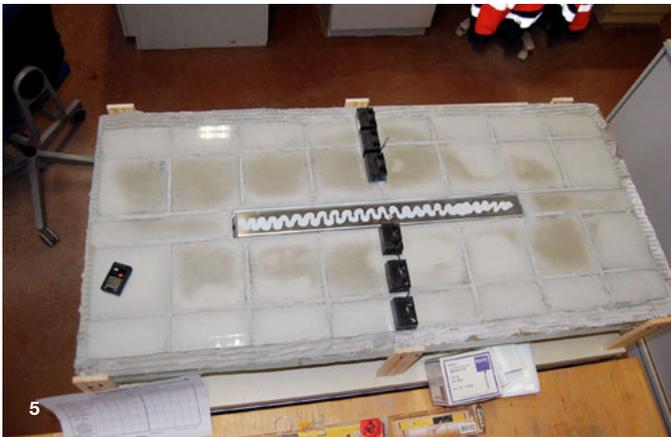
- 5 – Der Prüfkörper mit Duschrinne nach 15 Tagen Trocknung. Immer noch sind durchfeuchtete Bereiche unter den Platten deutlich erkennbar. Diese finden sich vor allem in der Mitte, wo die Wege für die Diffusion zur Umgebungsluft länger sind.

durch kapillare Effekte statt. Wichtiger im Zusammenhang mit der Fragestellung des Forschungsprojekts war aber der Trocknungs- bzw. Entwässerungsprozess. Hier sollten neben der visuellen Beobachtung des Trocknungsvorgangs vor allem die Feuchtesensoren im Mörtelbett Auskunft geben. Im Gegensatz zur schnellen Durchfeuchtung während des simulierten Duschvorgangs erfolgte die Trocknung sehr langsam (vgl. Bild 5). Das OFI hat den Trocknungsvorgang nach 31 Tagen abgebrochen, während die Feuchtwerte immer noch nicht ganz die Ausgangspunkte erreichten. Für den täglichen Betrieb im Bad, bei dem die Dusche oft mehrmals täglich genutzt wird, heisst das, dass der Bereich unter den Platten praktisch nie mehr austrocknet.

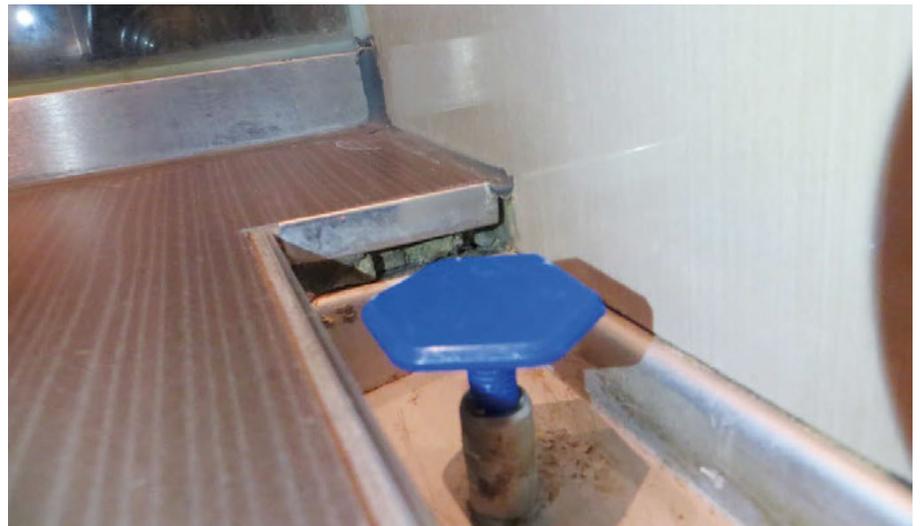
Eine Sekundärentwässerung mit einer modernen Verbundabdichtung kann schnell zu einem ernstem Hygieneproblem werden.

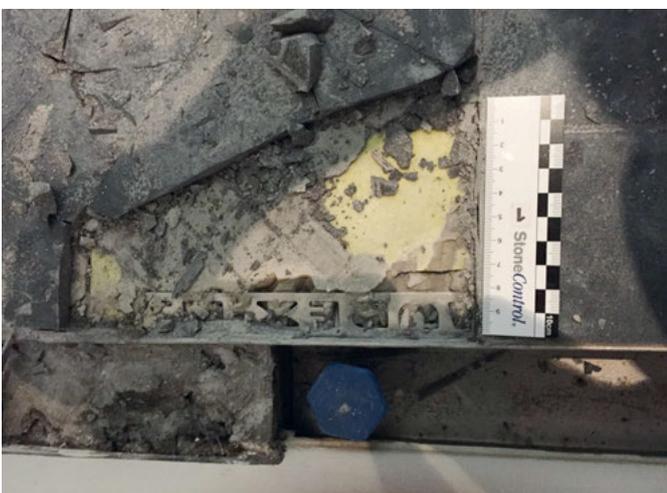
Dauerhaft eindringendes Wasser kann auch zur Schädigung des Plattenbelags führen.

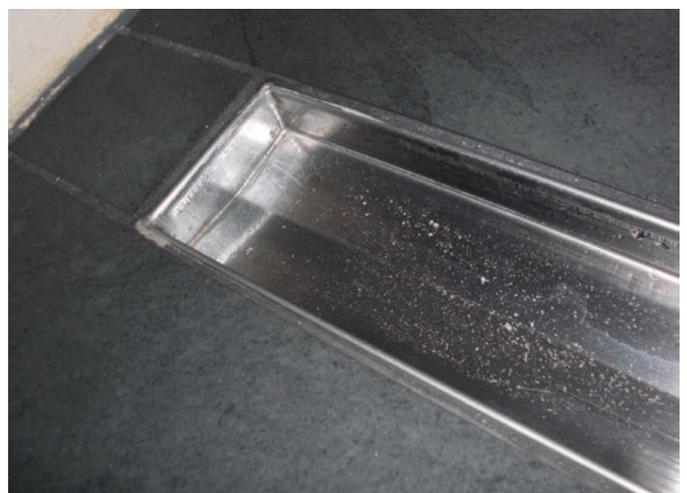
Ein integriertes Gefälle in der Edelstahlrinne ist ebenfalls sehr wichtig, damit es zu keinem stehenden Abwasser kommen kann.
